# RÉFLEXIONS

Numéro 20 – Mars 2003

SUR LA SÉCURITÉ DES TRANSPORTS

# Excursion tragique

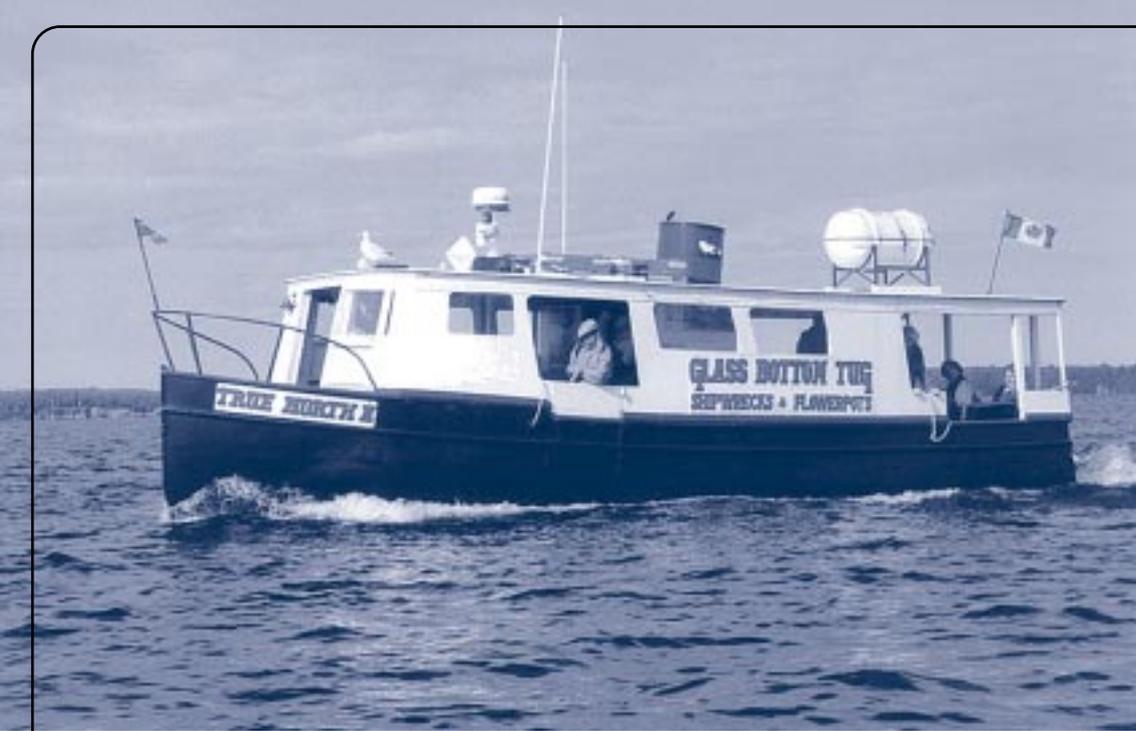
**Le *True North II* faisant route quelque temps avant le naufrage.**

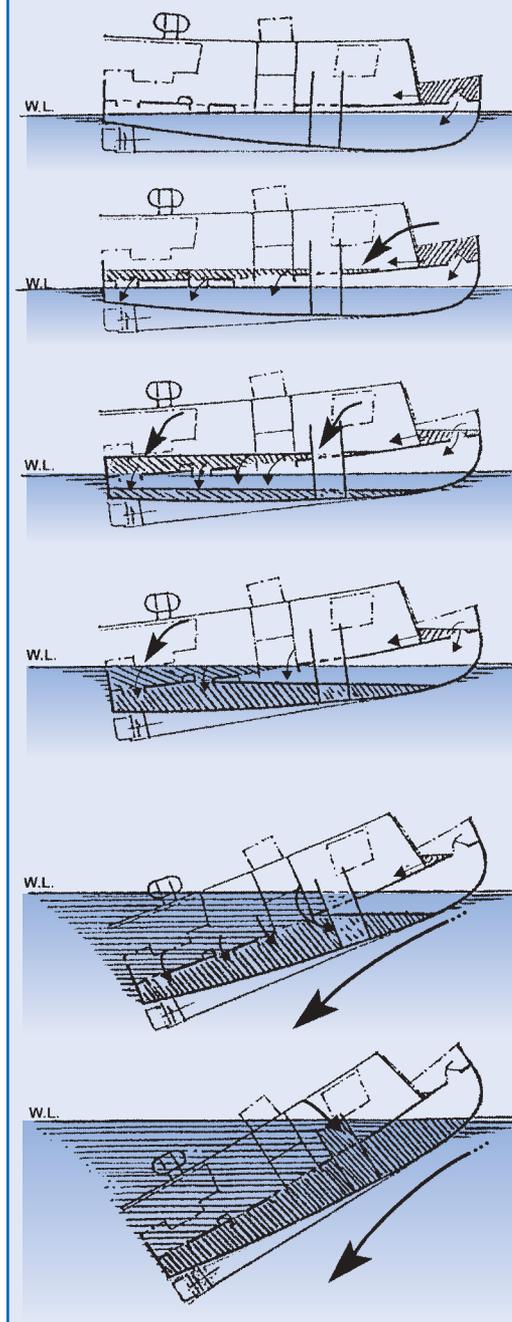
### Déroulement de l'envahissement par les hauts et du naufrage

- A** L'eau qui s'abat sur le pont avant s'accumule et atteint le sommet de la lisse de pavois. Le navire prend une assiette négative. Les passagers commencent à se déplacer vers l'arrière.

- B** On met la barre à tribord au moment où la porte de la superstructure est enfoncée. L'eau s'écoule vers l'arrière et s'accumule sur le pont. L'envahissement par les hauts commence.

- C** Le navire embarque de l'eau par les ouvertures bâbord de la superstructure. L'eau accumulée s'écoule vers l'arrière. L'eau s'accumule dans la coque.

- D** L'envahissement par les hauts se poursuit et l'eau continue de s'accumuler dans la coque. Le navire est de plus en plus chargé sur cul et s'enfonce.

- E** L'envahissement est général, le navire s'enfonce de l'arrière de plus en plus vite et la réserve de flottabilité est réduite.
- F** Toute la réserve de flottabilité du navire est éliminée et le navire coule rapidement par l'arrière.

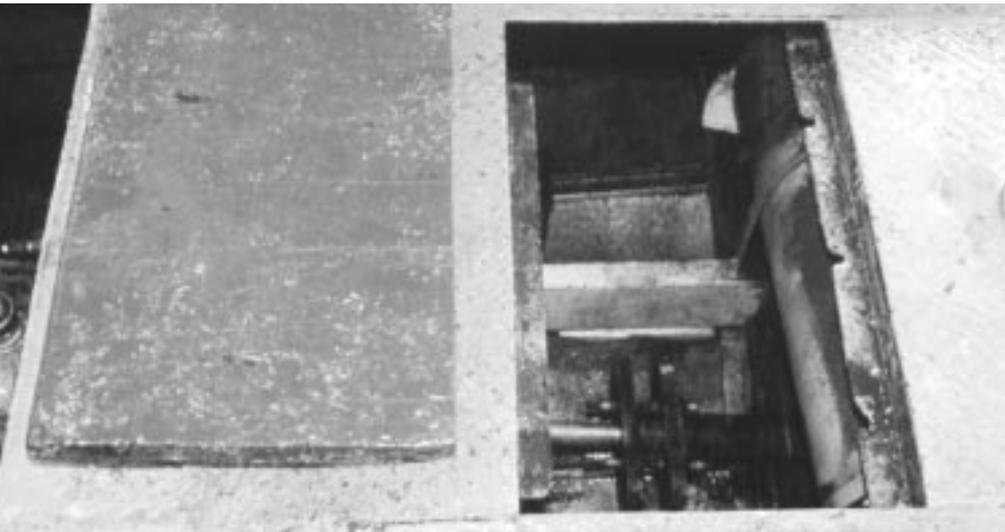
### Écouteille du pont principal fermée par un panneau de bois affleurant, dépourvu de dispositifs de fixation ou de joints d'étanchéité.

- l'installation dans le pont principal d'une écouteille fermée par un panneau de bois affleurant, dépourvu de dispositifs de fixation ou de joints d'étanchéité;
- l'obturation par soudage des volets articulés en acier des sabords de décharge du pont principal — dans les pavois bâbord et tribord près du milieu du navire.

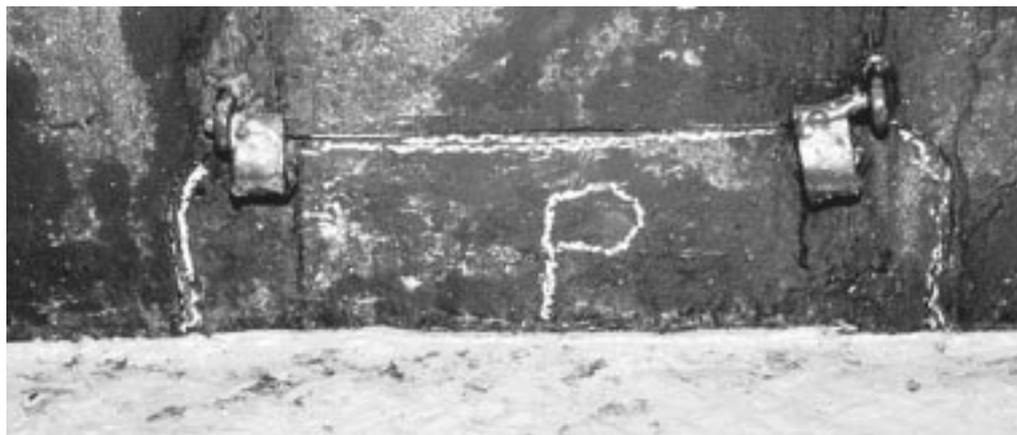
**Sabord de décharge du pont principal obturé par soudage. Celui de tribord est similaire.**

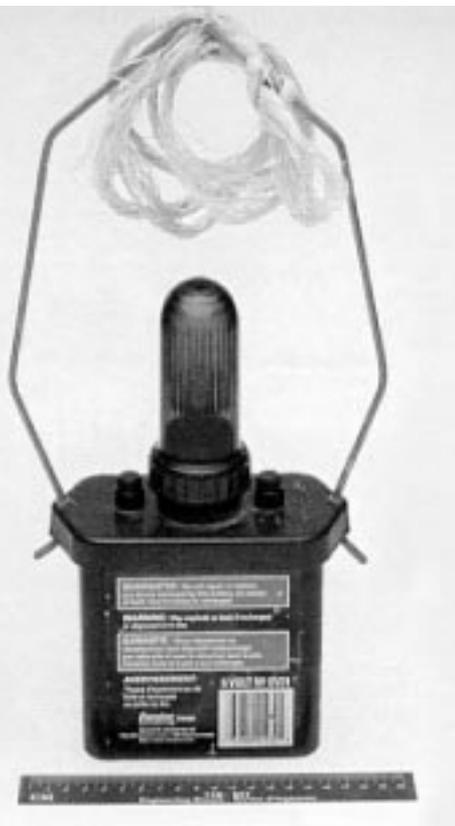
**Le fanal qui était à bord du *Texada B.C.***

En dépit du fait que des feux de navigation qui offrent la portée lumineuse réglementaire sont offerts sur le marché, que les risques liés à l'utilisation de feux de navigation inférieurs aux normes ont été identifiés, et que Transports Canada a pris des mesures pour remédier à la situation, le BST s'inquiète du fait qu'on continue d'utiliser des feux de navigation qui ne répondent pas aux normes établies, au risque de provoquer des abordages. Par souci de sécurité, le Bureau a recommandé que :
